# TECHNICAL SERVICE POINTER

Technical Service Pointer #: W10545061E REV. ☒ Refrigeration  
Supersedes W10545061A, Issue #2  
Release Date: February, 2014

## KitchenAid, Maytag and Whirlpool 36" Wide French Door Bottom Mount Refrigerators Condensation/Frost on the Ice Maker Fascia

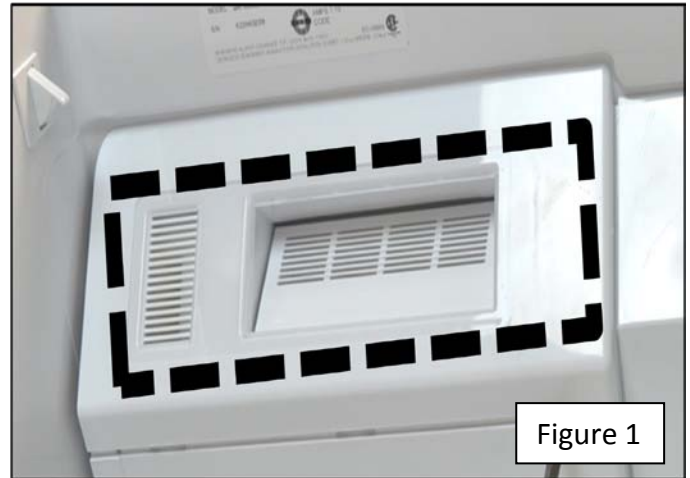
Condensation/Frost builds up on the perimeter of the ice maker fascia in the area indicated in figures 1 and 2.

Under certain ambient conditions or customer usage patterns, condensation/frost may form on the ice maker fascia.

Check gaskets and seals for air infiltration; repair or replace as necessary. If no signs of warm air filtration are found, order and install an updated fascia heater kit (kit includes heater, new adaptor, adaptor seals and rear cabinet seal).

**26 cubic foot models only**, order fascia heater kit number W10628737.

**29 cubic foot models only**, order fascia heater kit number W10619962.

**29' Models (Grey Interior Only): KFIV29PCMS00, KFIV29PCMS01, KFIV29PCMS02**, order W10648070.

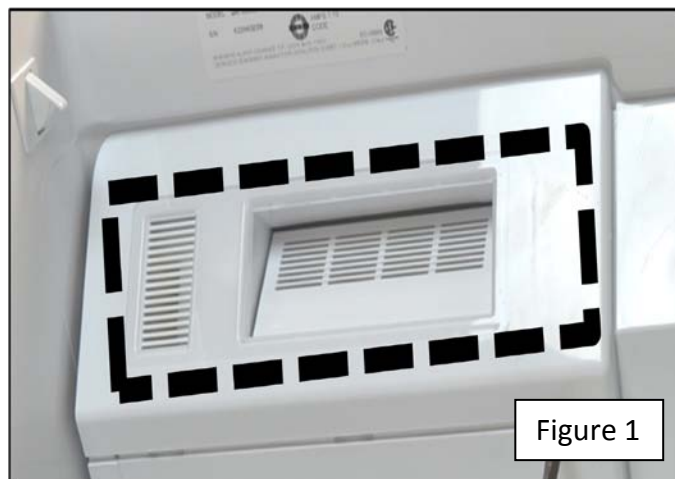
Figure 1

De la condensation/du givre s'accumule sur le pourtour de la face avant de la machine à glaçons dans la zone indiquée sur les figures 1 et 2.

Dans certaines conditions atmosphériques ou d'utilisation, de la condensation/du givre peut se former sur la face avant de la machine à glaçons.

Vérifier rondelles et joints à la recherche d'infiltrations d'air; réparer ou remplacer comme il convient. Si l'on ne trouve aucun signe d'infiltration d'air chaud, commander et installer une trousse mise à jour de chauffage de face avant (inclut un élément chauffant, un nouvel adaptateur, des joints pour adaptateur et un joint de meuble arrière).

**Pour les modèles de 26 pieds cubes uniquement,** commander une trousse de chauffage de face avant numéro W10628737.

**Pour les modèles de 29 pieds cubes uniquement,** commander une trousse de chauffage de face avant numéro W10619962.

**Pour les modèles de 29 pi (intérieur gris uniquement) :** KFIV29PCMS00, KFIV29PCMS01, KFIV29PCMS02, commander la trousse numéro W10648070.

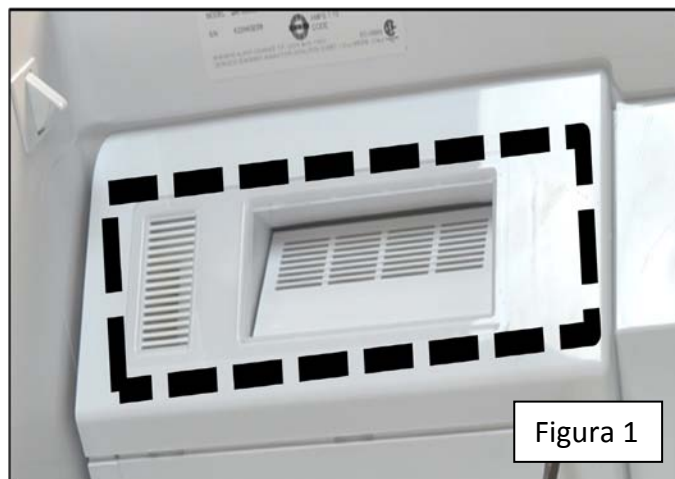
Se acumula condensación/escarcha en el perímetro del tablero de la fábrica de hielo en el área indicada en las figuras 1 y 2.

Bajo ciertas condiciones ambientales y/o uso habitual por parte del cliente, se puede formar condensación/escarcha en el tablero de la fábrica de hielo.

Controle las empaquetaduras y sellos para verificar la presencia de filtraciones de aire; repare o reemplace si fuera necesario. Si no se encuentran signos de filtración de aire caliente, ordene e instale un juego actualizado de calentador de tablero (el juego incluye un calentador, un adaptador nuevo, sellos de adaptador y sello posterior de gabinete).

**Solo para modelos de 26 pies cúbicos,** ordene un juego de calentador de tablero número W10628737.

**Solo para modelos de 29 pies cúbicos,** ordene un juego de calentador de tablero número W10619962.

**Modelos de 29' (interior gris solamente): KFIV29PCMS00, KFIV29PCMS01, KFIV29PCMS02,** ordene W10648070.
