Instruction Sheet

Description: Herrin/Atlantis Platform Triple Lip Seal and Bearing Kit

Repair Part Number: 21001868

No: TDL-0086-B

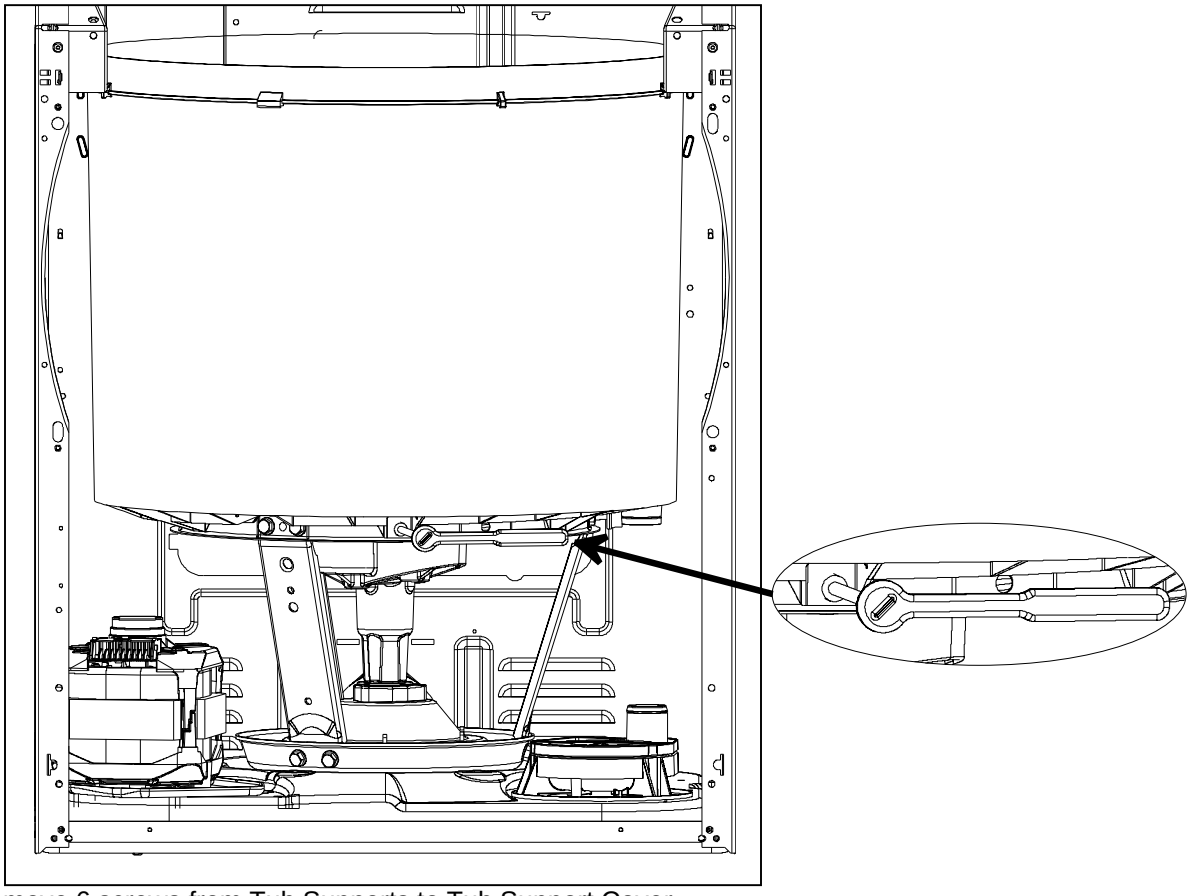
Note: Sticker indicating this machine has been modified with a “High Torque” service transmission and Seal kit 2101868. Placement of sticker is necessary when converting from the old transmission to the new “High Torque” transmission.

10. Remove Tub Springs with Spring Removal Tool (22002922).
11. Slide Drain Hose Clamp down and remove hose from washtub. Remove Pressure Hose from fitting on Outer Tub.
12. If this washer is being modified with a “High Torque Transmission” and “Triple Lip Seal”, place sticker in location shown. Only use this sticker if washer is being modified with a “High Torque” transmission and “Triple Lip Seal”.

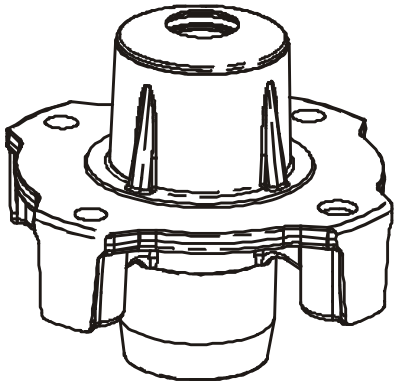
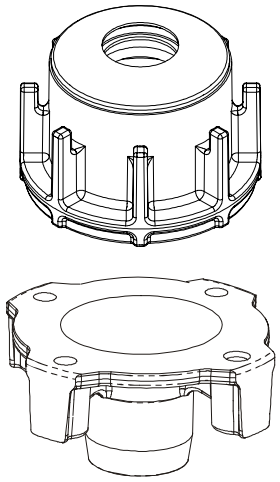
Issue
New Hub and Seal.

Action
Sept 2005 production introduced a one piece integral hub/with seal assembly. The 21001868 seal kit that was used on prior models has also been modified with the new hub.

The new Integral Hub with Seal will update washer to current production parts.

Refer to the parts catalog for ordering the correct replacement parts.

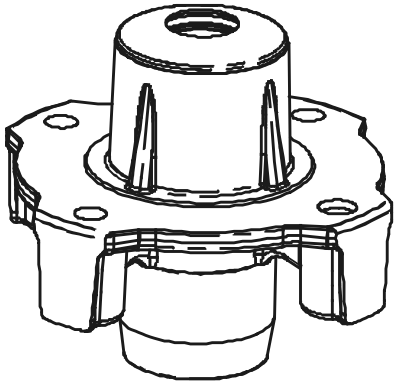
Objet Nouveau moyeu et joint

Action La production de septembre 2005 a introduit un moyeu monobloc intégral / avec joint.
La trousse de joint 21001868 qui a été utilisée sur des modèles précédents a aussi été modifiée avec la nouveau moyeu.

Le nouveau moyeu monobloc met à jour la laveuse avec les pièces de la production en cours.

Consulter le catalogue des pièces pour commander les bonnes pièces de rechange.
